AZ ELREJTETT QUADRIPUS

A POLGÁRDI EZÜSTLELET ÚJRAÉRTELMEZÉSE

T. Bruder Katalin, Mráv Zsolt, Veres Kálmán

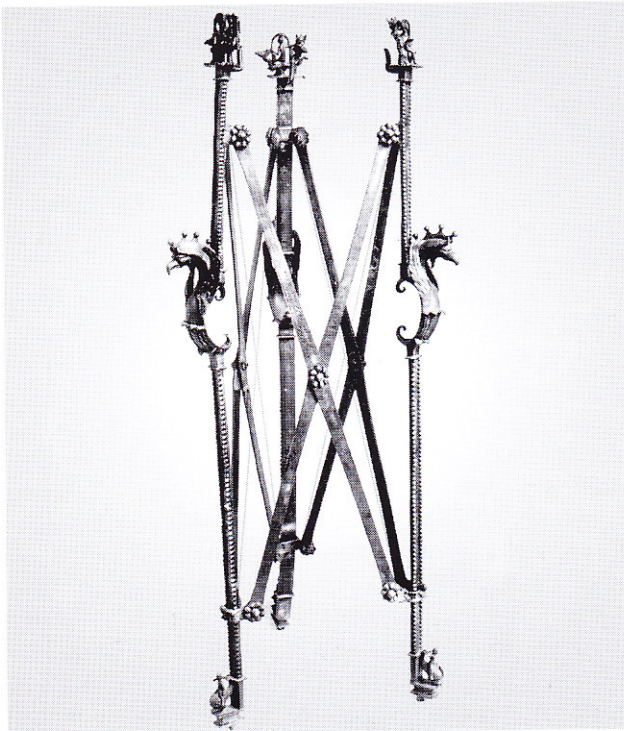
4.1. A tripusként összeerőltetett állvány keresztpántjainak görbülése. A vonalak jelzik azt az irányt, amelyet a keresztpántoknak követniük kellene. The curve of the cross-band of the stand forced into a reconstruction as a tripod. The line indicates the direction the cross-bands should follow.

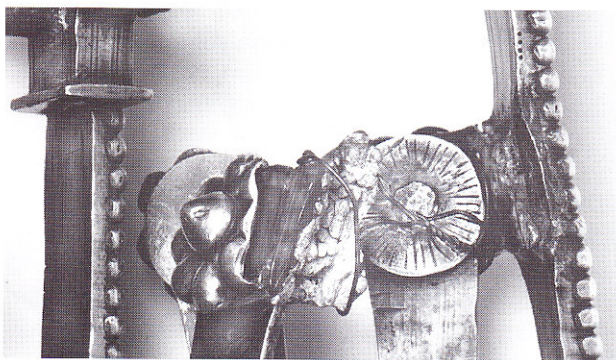
4.2. Szétszedés előtti állapot: drótozás, elengedett lágyforrasztók, szegecselt átlapolás.
Condition before dismantling: wiring, released soft soldering, riveted overlapping.

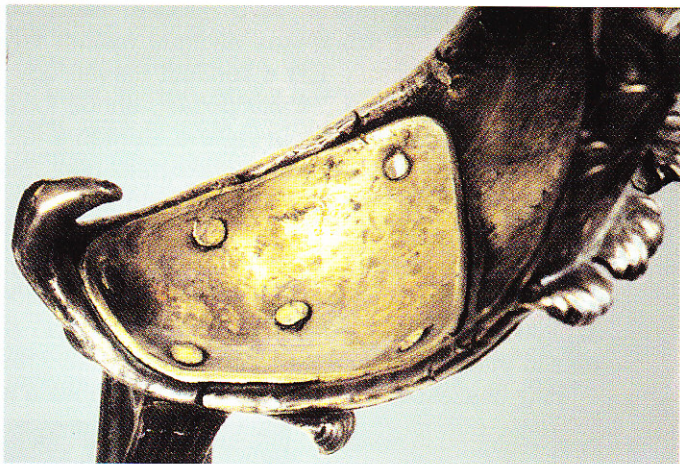
4.3. A törött griff átlapolt,
szegecselt javítása.
*Overlapping
riveted repair of the
broken griffin.*

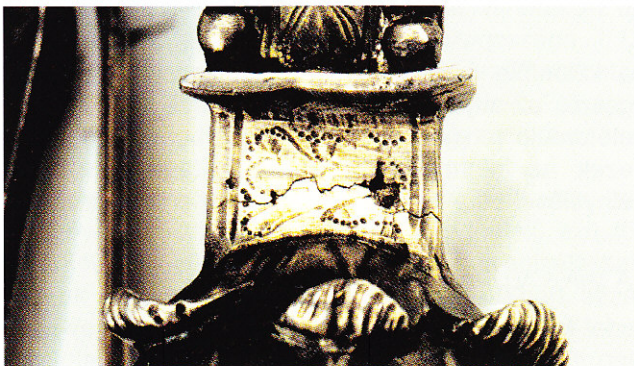
gyöngysorral díszített szár, az aljától számított 32-33 cm magasságban, forrasztott. A forrasztást hátulról ráforrasztott átlapolással, illetve két szegeccsel erősítették meg. A szegecseket szintén beforrasztották. A forrasz anyaga cin, a folt alpakka. A törések mentén anyagnyúlás, deformálódás látható.

A törés fölött 10 mm-re kb. 10 mm hosszú, bevágott sérülés van. A szár csapolással csatlakozik a talprészhez és a griff alatti taghoz. A csúszópánt hiányos, törött, egyik csatlakozó része hiányzik. Igen vastag, szakszerűtlen cinezéssel a belsejébe vörösréz lapot forrasztottak. Belső oldala teljesen hiányzik. A griff alsó részén, ahol az alsó szárat tartó téglatesthez csatlakozik, törött. Belsejébe domborított pakfong betétet készítettek, s azt a griff belsejébe 6 db szegeccsel rögzítették. Ez szolgálja a láb egyben tartását, de a szegecsek meglazultak, a tárgy mozgása során a lyukak mindinkább tágulnak, s így egyre kevésbé tart a beépítés. A griff szárnyai, illetve csőre – tehát a kiálló részei –, kopottak. Ez használati kopásnak látszik! A griff öntésekor keletkezett hibákat nem hozták helyre, ez is arra enged következtetni, hogy utólagosan, az öntés után, már nem javították, díszítették a tárgyat. Ez alól, véleményünk szerint, kivétel a száron található levélmotívum belső csücskén lévő pötty.

*4.4. Repedés az "A"
lábán, a griff protomé alatt
Fissure on foot "A"
under the griffin protomé*

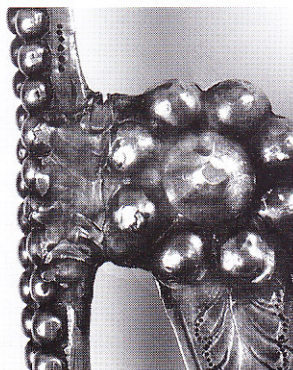
4.5. *Egy lágyforrasztással nem megfelelő szögben visszaerősített fül fotója az asztalállvány szétszedése előtt. A képen jól látszik, hogy a fül, és a fül tövének a síkja nem esik egy vonalba, hanem 60 fokos beállítás miatt - megtörik. The photo of a handle that was fixed by soft soldering at an improper angle, before dismantling the table stand. The picture shows that the plane of the handle and the base of the handle are not aligned but stand at an angle due to being placed at 60 degrees.*

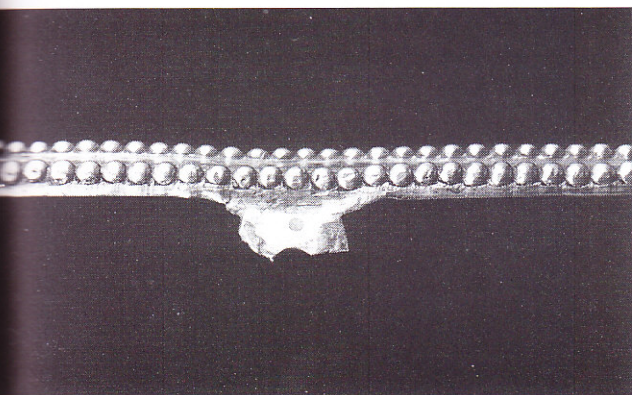
4.6. Az asztalállvány egyetlen megmaradt, keresztpántot tartó fülének töredéke a lágyforrasz és a kiegészítések eltávolítása után.

A fül a láb síkjával 45 fokos szöveget zár be

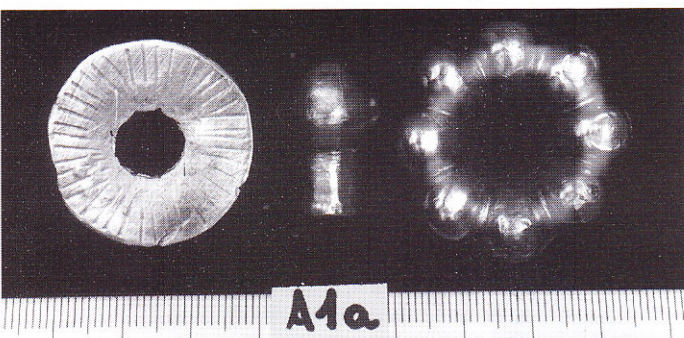
4.7. Rozetta,
alátétlemez,
és a hozzájuk tartozó,
elgömbült szegecs.
Rosette, washer plate
and the bent rivet.

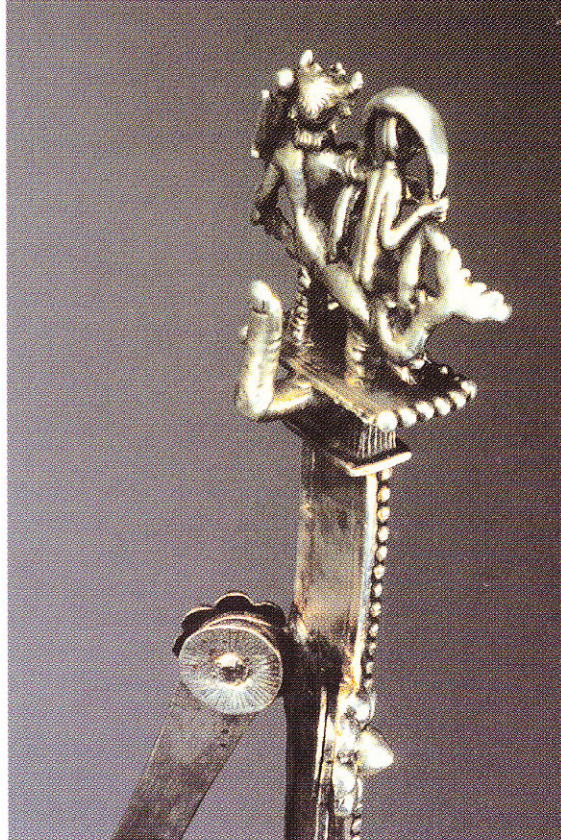
4.8. Tritont és Néreidát ábrázoló koronázótag, és a derékszögben álló, keresztpántokat rögzítő fülek.
Crowning element with the representation of Triton and Nereida and the handles placed at a right angle, holding the cross-bands.

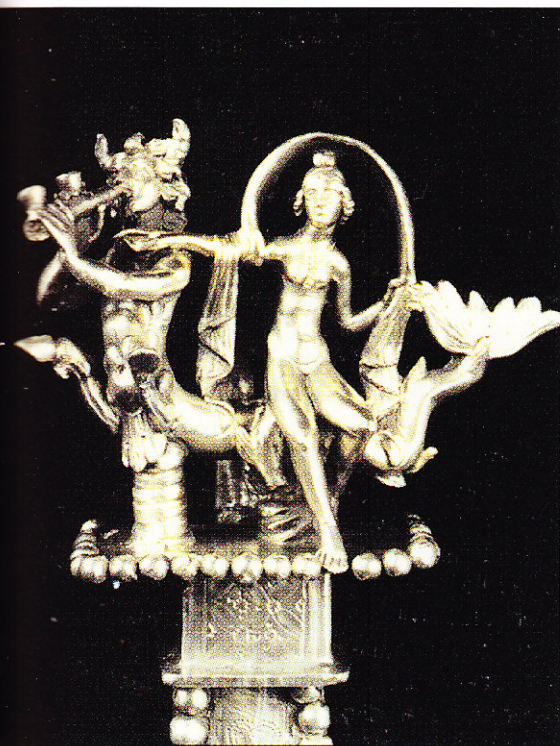
4.10. Tritont és Nereidát ábrázoló koronázótag, tisztítás után.
The crowning element with the representation of Triton and Nereida, after cleaning.

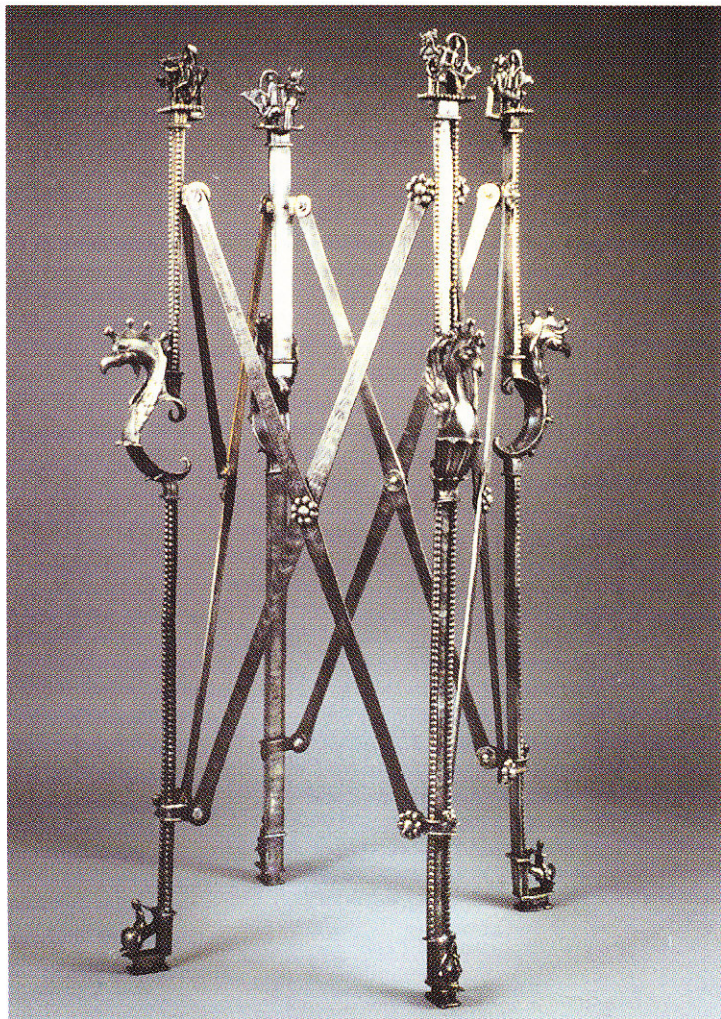
4.11. Az első kiegészítés
galvanoplasztika lábával
ideiglenesen *quadripus*ként
összeállított összecsukható
asztalállvány képe
The picture of the
collapsible table stand
reconstructed temporarily
as a *quadripus* with the
galvanoplastic foot
of the first completion

a *quadripus*ok kimutatható Kr.u. 4. sz.-i használata, a fél *quadripus*t kiadó el-
rejtett töredékek felezésre utaló elosztása azonban arra mutat, hogy a polgárdin
előkerült összecsukható asztalállvány inkább egy Kr.u. 4. századi *quadripus*
lehetett. A műtárgy rekonstrukciójakor ezért négy lábú asztalállványként,
*quadripus*ként történő kiegészítését javasoljuk.
